## **EVALUASI DESAIN SEKAT KANAL TIPE *DRAINPILE* DI SEI AHAS KALIMANTAN TENGAH**

### ***EVALUATION OF DESIGN CANAL BLOCKING DRAINPILE TYPE IN SEI AHAS CENTRAL KALIMANTAN***

<sup>1)</sup> Balai Penelitian dan Pengembangan Rawa, Pusat Litbang Sumber Daya Air  
Jl. Gatot Subroto No 6, Banjarmasin, Indonesia  
E-mail: arif.dhiaksa@yahoo.co.id

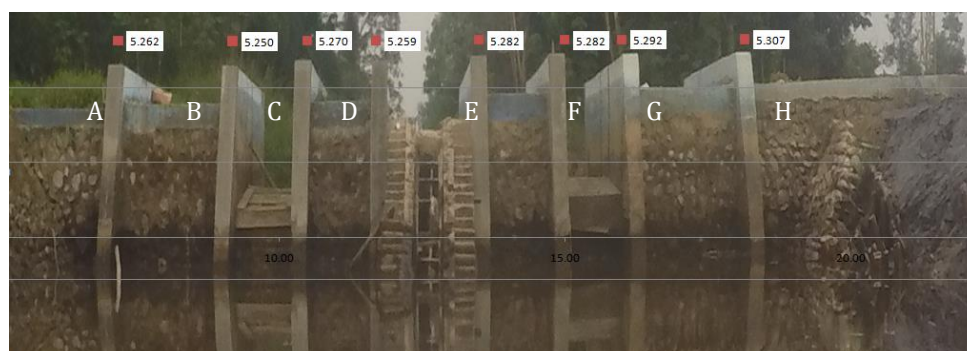
**Gambar 1** Elevasi beberapa titik pada tubuh *drainpile* hasil pengukuran menggunakan *waterpass* (satuan dalam meter)

Titik A, B, C, D, E, F, G, dan H pada Gambar di atas, berdasarkan Gambar desain seharusnya berada pada elevasi yang sama, namun demikian dari hasil pengukuran terdapat deviasi antara satu titik dengan titik yang lain. Pada tabel 2. berikut disajikan perhitungan deviasi elevasi beberapa titik pada tubuh *drainpile* tersebut.

Dari tabel di atas dapat diketahui bahwa rata-rata deviasi elevasi yang terjadi pada tubuh *drainpile* adalah 0,015m yang terjadi selama 2 tahun (*Drainpile* dibangun pada tahun 2013) atau sekitar 0,0077m/tahun. Deviasi terbesar terjadi pada titik H yaitu 0,032, dan deviasi terkecil terjadi pada titik C dengan nilai 0,0055. Karena kita tidak memiliki data elevasi awal, maka pendekatan elevasi acuan yang digunakan untuk menentukan deviasi elevasi yang merepresentasikan deformasi dan penurunan struktur adalah elevasi rata-rata. Pendekatan dilakukan dengan pertimbangan bahwa pada struktur di atas tanah lunak penurunan struktur dapat ditoleransi asal terjadi dalam batas tertentu dan serempak sehingga tidak menyebabkan deformasi pada struktur.

Berdasarkan analisis di atas dapat diketahui bahwa dengan menggunakan fondasi cerucuk galam memang terjadi deformasi struktur namun dengan nilai yang sangat kecil, hanya dalam kisaran rata-rata 1,52mm dalam 2 tahun dan tidak menutup kemungkinan pula deviasi elevasi beberapa titik pada tubuh *drainpile* tersebut memang sudah ada sejak selesai dibangun karena faktor kurang teliti dalam proses konstruksi.

Ditinjau dari sisi yang lain, dokumentasi pada Gambar 4. di atas diambil dari sisi sebelah hilir *drainpile* ketika muka air sedang surut. Tampak dari bagian air yang masih sedikit tergenang, tidak terlihat adanya arus air akibat kebocoran dari bawah struktur *drainpile*. Ini artinya dengan fondasi cerucuk, selain strukturnya stabil juga efektif untuk menahan aliran air dari bagian bawah struktur tubuh *drainpile*. Desain fondasi *drainpile*

menggunakan cerucuk galam sudah tepat dan tidak memerlukan perbaikan desain.

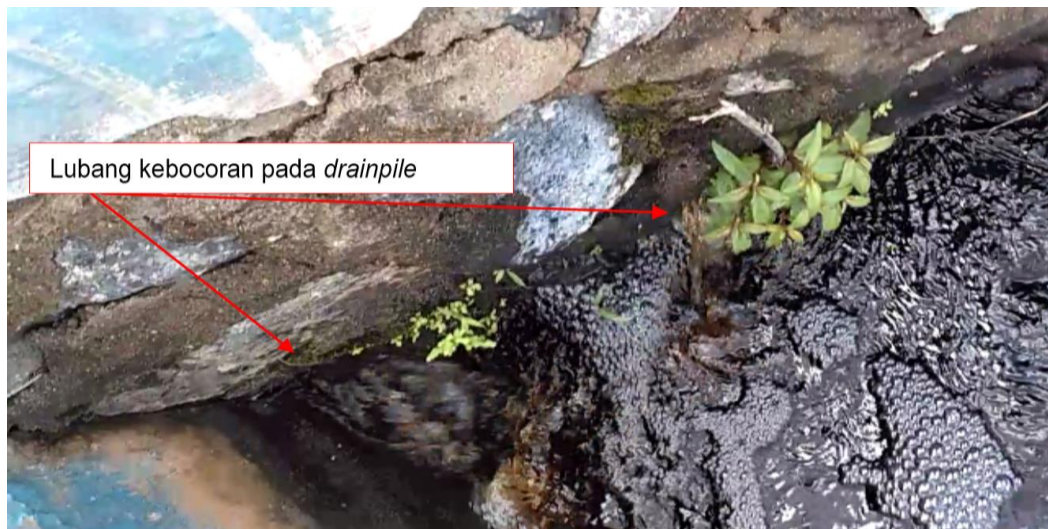
**Gambar 5** Lubang kebocoran pada bagian sayap *drainpile*

Bagian Sayap *drainpile* berfungsi untuk meredam tekanan aliran air ke arah samping kanan dan kiri *drainpile*. Pada pengamatan lapangan yang dilakukan pada tahun 2017, ditemukan adanya kebocoran-kebocoran kecil pada bagian sayap *drainpile*. Dokumentasi kebocoran tersebut dapat dilihat pada Gambar 5 berikut:

Lubang kebocoran yang terjadi memiliki diameter sekitar 5cm, namun belum dilakukan kajian mendalam terkait berapa debit kebocoran yang dilanjutkan dengan uji laboratorium untuk mengetahui secara pasti apakah ada material tubuh *drainpile* yang terbawa dalam air atau tidak. Lubang kebocoran yang terjadi tipikal antara sisi sebelah kiri dan sisi sebelah kanan pada bagian sambungan antara tubuh dan sayap *drainpile*, oleh karena itu perlu dilakukan penambalan kebocoran dan dilakukan perbaikan desain pada bagian sambungan tubuh dan sayap *drainpile*. Kebocoran di daerah sambungan antara sayap dan tubuh *drainpile* kemungkinan terjadi akibat tekanan air yang mengenai sambungan tersebut. Pada desain saat ini aliran air juga menyebabkan pusaran yang mengakibatkan gerusan pada daerah sayap *drainpile*. Ilustrasi konsep desain *drainpile* saat ini

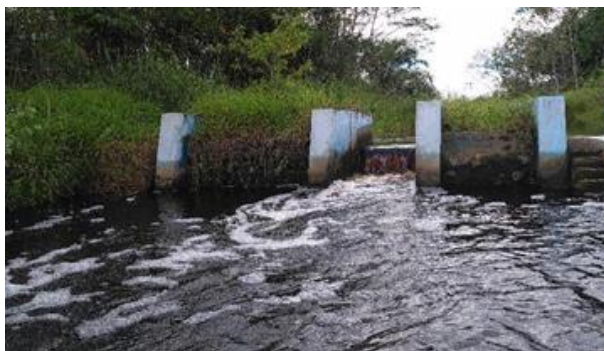
**Gambar 7** Bagian pelimpas pada *drainpile*

Bagian pelimpas berfungsi untuk mengalirkan air dari tubuh *drainpile* setelah air mencapai elevasi yang dikehendaki. *Drainpile* memiliki 2 buah pelimpas, yaitu pelimpas kanan dan pelimpas kiri dengan tipe kombinasi antara pelimpas tetap dengan skot balok. Pengaturan elevasi pelimpas bisa dilakukan menggunakan skot balok, namun tidak dapat lebih rendah dari elevasi pelimpas tetap. Pada Gambar 7 berikut disajikan foto dokumentasi pada tahun 2017 dimana air mengalir melewati tubuh *drainpile* melewati saluran pelimpas. Pelimpas pada dokumentasi tersebut dalam keadaan dipasang 2 buah papan skot balok. Dari pengamatan lapangan dapat diketahui bahwa desain pelimpas sudah baik, pelimpas berfungsi sesuai rencana, yaitu air melimpas melalui bagian mercu pelimpas setelah mencapai elevasi yang dikehendaki. Pelimpas dengan bahan beton kokoh dan mampu menahan tekanan air.

Perbaikan yang diperlukan adalah terkait dengan kontrol kualitas dan tempat penyimpanan papan skot balok. Pada pengamatan di lapangan ditemukan bahwa papan skot balok yang tidak sedang digunakan dibiarkan tergeletak tanpa pengamanan. Sebaiknya skot balok dibuat secara pabrikan, kemudian diangkut ke lokasi dalam keadaan sudah jadi. Usahakan papan-papan skot balok yang tidak sedang digunakan disimpan dengan baik dan terlindungi dari panas dan hujan. Pada Gambar 8 berikut disajikan contoh temuan di lapangan berupa papan skot balok yang rusak akibat mutu beton dan penyimpanan yang kurang baik.

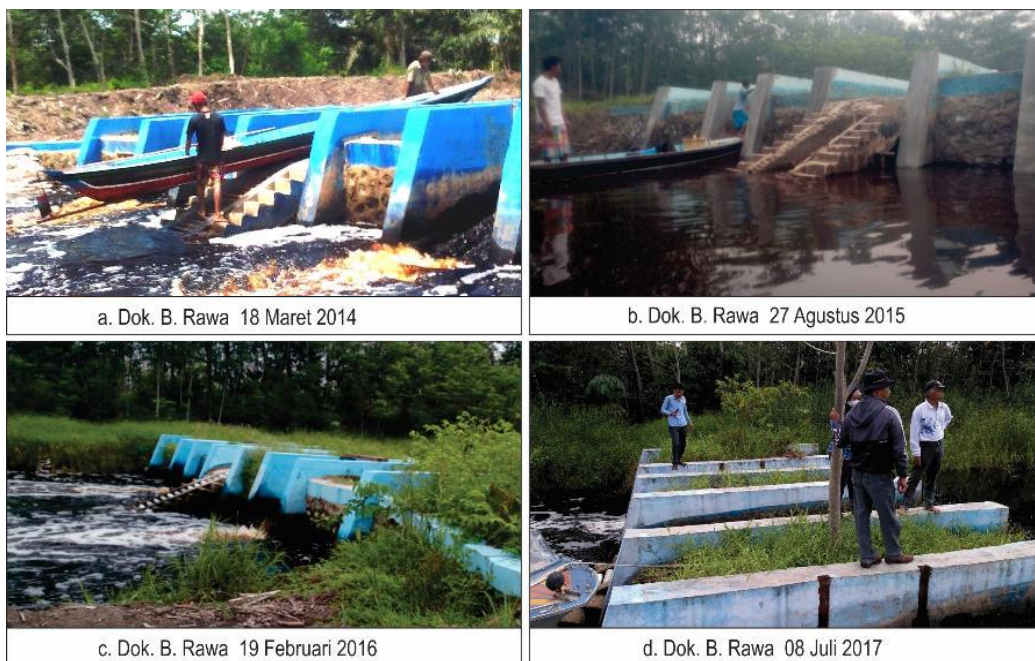
Semula alur perahu didesain menggunakan bahan pipa *stainless steel*, namun hanya bertahan sekitar 1 tahun karena pipa-pipa *stainless steel* yang berfungsi untuk membantu mempermudah menarik perahu hilang akibat vandalisme. Alur perahu kemudian di desain ulang menggunakan bahan pipa paralon yang diisi semen dan menggunakan besi baja sebagai porosnya. Pada bangunan *drainpile* yang dibangun pada tahun 2015, saluran pelimpas juga diberi pipa *rolling*, sehingga pelimpas juga dapat berfungsi sebagai alur perahu. Pada Gambar 9 berikut disajikan dokumentasi kondisi *drainpile* dari tahun ke tahun.

Dokumentasi pertama dilakukan pada tanggal 18 Maret 2014. Bangunan *drainpile* berumur sekitar 1 tahun. Terlihat kondisi alur perahu masih bagus. Masyarakat menarik perahu ces melintasi *drainpile* dengan mudah. Dokumentasi kedua dilakukan pada tanggal 27 Agustus 2015. Terlihat alur perahu rusak dan tidak dapat digunakan. Masyarakat melintasi *drainpile* dengan cara mengangkat perahu melalui saluran pelimpas.

Dokumentasi ketiga dilakukan pada tanggal 19 Februari 2016. Alur perahu sudah diperbaiki oleh pihak BWS Kalimantan II, dan mengganti bahan alur perahu yang semula menggunakan bahan *stainless steel* menjadi menggunakan pipa *PVC* yang diisi dengan beton. Selain perbaikan alur perahu, perbaikan lain yang dilakukan adalah perbaikan-perbaikan kecil pada tubuh *drainpile* yang rusak minor dan pengecatan ulang. Dokumentasi keempat dilakukan pada tanggal 08 Juli 2017. Alur perahu yang telah diperbaiki pada tahun 2016 masih berfungsi. Cat *drainpile* sudah mulai pudar kembali. Pohon dan semak disekitar *drainpile* sudah tumbuh semakin banyak.

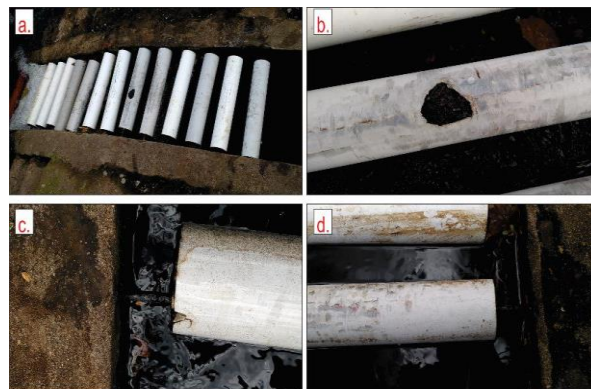
**Gambar 10** Kondisi landasan alur perahu

Berdasarkan pengamatan di lapangan terhadap kondisi alur perahu, diperlukan perbaikan desain dan metode konstruksi dikarenakan kondisi desain dan konstruksi saat ini memiliki beberapa kelemahan. Pada Gambar 12 di bawah ini disajikan kondisi alur perahu dan beberapa kelemahan yang perlu diperbaiki. Terkait dengan kemiringan alur perahu yang dianggap terlalu curam, memang disengaja didesain demikian agar alur perahu lebih sulit dilewati ketika musim kemarau. Hal ini dilakukan guna membatasi akses masyarakat ke lokasi lahan gambut pada musim kemarau yang bisa berpotensi menyebabkan kebakaran lahan. Pada Gambar 10a terlihat kondisi landasan alur perahu kurang beraturan, bahkan ada pipa *rolling* yang hilang. Pada Gambar 10b terlihat lebih detail kerusakan pada pipa *rolling*. Kerusakan terjadi akibat beton tidak terisi penuh dalam pipa dan akibat beban perahu. Pada Gambar 10c terdapat kesalahan konstruksi di lapangan, yaitu besi poros tidak berada di tengah pipa *rolling*. Hal ini menyebabkan perbedaan pusat massa sehingga pipa *rolling* susah untuk berputar. Pada Gambar 10d pipa *rolling* terlihat rapi. Poros tepat berada di tengah, namun

dengan desain seperti ini maka pada titik pertemuan antara pipa dengan beton samping rentan terhadap gesekan yang menghambat perputaran pipa. Ukuran poros yang menggunakan batang baja diameternya juga terlalu kecil (diameter 12mm), sehingga dimungkinkan akan melengkung jika menerima beban terlalu berat.

Berdasarkan pengamatan di atas, maka desain dan metode konstruksi alur perahu perlu diperbaiki atau disempurnakan. Perbaikan yang diusulkan adalah landasan alur perahu dibuat menggunakan metode modular menggunakan beton pracetak sebagaimana diilustrasikan pada Gambar 11 balok pracetak memiliki kelebihan dibandingkan dengan balok konvensional diantaranya pengendalian mutu, waktu pelaksanaan yang lebih singkat, biaya yang lebih ekonomis, dan pengaruh cuaca dapat diminimalkan (Sianturi, 2012).
