# PERILAKU DAN KEAMANAN BENDUNGAN MANGGAR, KALIMANTAN TIMUR

Carlina Soetjiono

Pusat Litbang Sumber Daya Air  
Jl. Ir. H. Juanda 193, Bandung, Indonesia  
E-mail: carlina\_soetjiono@yahoo.co.id

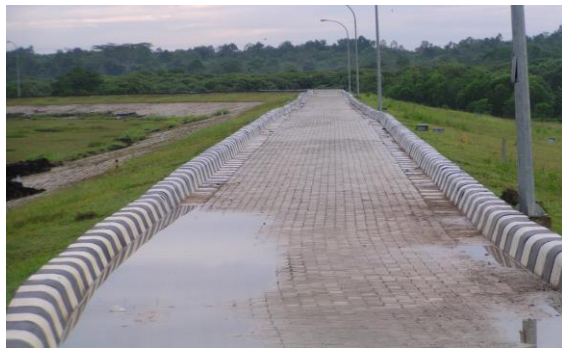
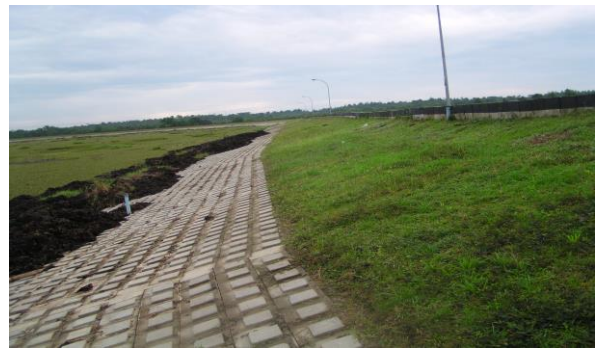
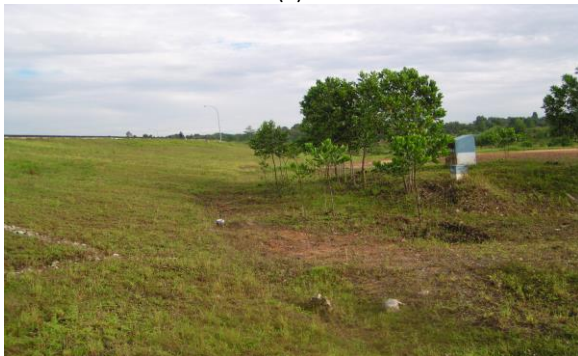
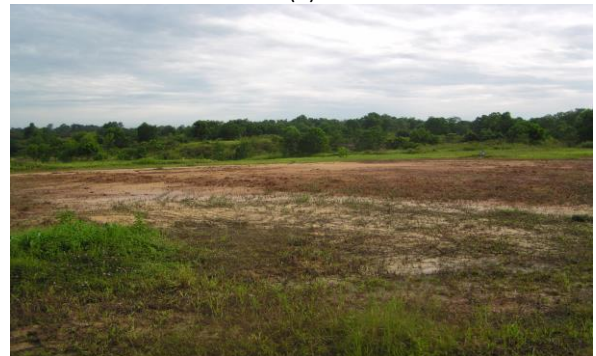
Kondisi puncak dan bahu bendungan umumnya baik. Muka air waduk terletak pada elevasi +10,35 meter, dan muka air normal +10,30 meter. Pada bagian puncaknya dilindungi *paving block*, pada bahu bendungan bagian udik dan hilir dipasang parapet. Secara visual parapet tersebut tidak nampak gejala pergerakan ke arah udik maupun hilir, serta tidak terlihat gejala penurunan. Kondisi lereng udik bendungan yang dilindungi *rip-rap* blok beton umumnya cukup baik. Bidang kontak antara tumpuan (*abutment*) kiri dengan tubuh bendungan, tidak tampak gejala deformasi maupun alur-alur yang akan menimbulkan rembesan. Lereng hilir umumnya cukup baik, tidak nampak gejala deformasi dan kondisinya terpelihara, tidak terlihat tumbuh tanaman perdu. Drainase tulang ikan pada lereng hilir ini, tidak diteruskan sampai drainase kaki, sehingga air drainase yang keluar tidak langsung masuk ke saluran pembuang, dan air drainase kaki muncul kembali di permukaan lereng, sehingga terlihat seperti bocoran. Fenomena daerah basahan ini terjadi di seluruh ujung drainase tulang ikan lereng hilir bendungan. Pada lereng hilir tepatnya pada profil STA 14 terlihat adanya daerah bocoran, 2 meter di

samping kanan dari bagian bawah drainase tulang ikan. Kondisi kaki lereng hilir cukup terawat, tetapi tumbuh tanaman keras yang bila dibiarkan akan tumbuh besar dan akarnya dapat merusak struktur tanah fondasi bendungan. Karena itu, disarankan pohon tersebut ditebang (lihat Gambar 4).

**Gambar 4** (a) Kondisi puncak dan (b) lereng udik; (c) lereng hilir dan (d) daerah kaki lereng hilir Bendungan Manggar, Kaltim (sumber: Puslitbang SDA, Laporan Penelitian No: PW 0302/02/La-BHGK/2008).

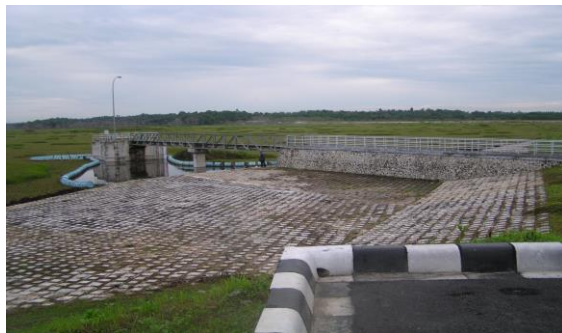
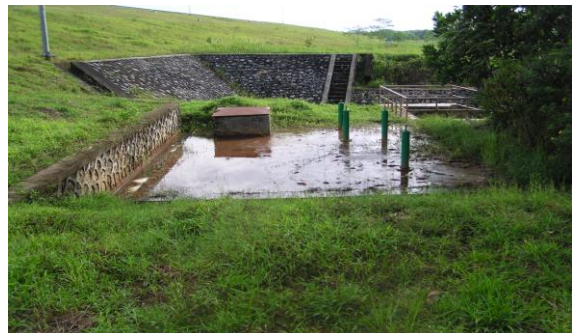
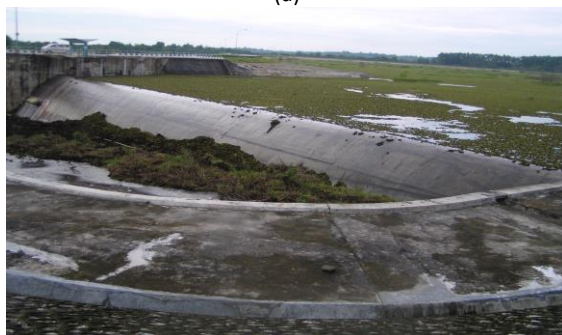
Kondisi bangunan menara pengambilan untuk air baku cukup baik, pintu operasi pun berfungsi dengan baik, tidak terlihat kerusakan struktur pada bangunan menara maupun *outlet* dari bangunan pengambilan. Kondisi lantai pelimpah dan dinding sayap pelimpah umumnya baik, tidak terlihat adanya retakan ataupun gejala erosi. Namun, pada ujung sayap dinding pelimpah tumbuh tanaman keras, yang akarnya dapat merusak struktur tanah fondasi sayap dinding, maka disarankan supaya tanaman ditebang (lihat Gambar 5). Lihat Laporan penelitian Puslitbang SDA, 2008.

**Gambar 5** Kondisi struktur bangunan (a) menara pengambilan dan (b) *outlet* air baku; (c) mercu dan (d) sayap pelimpah dilihat dari hilir Bendungan Manggar, Kaltim (sumber: Puslitbang SDA, Laporan Penelitian No: PW 0302/02/La-BHGK/2008).
